INSTALLAZIONE DECORATIVA IN UNA VASCA

L'Installazione: disinfezione di una vasca di 53m² con un volume di 16m³ di acqua di fronte ad un edificio uso uffici.

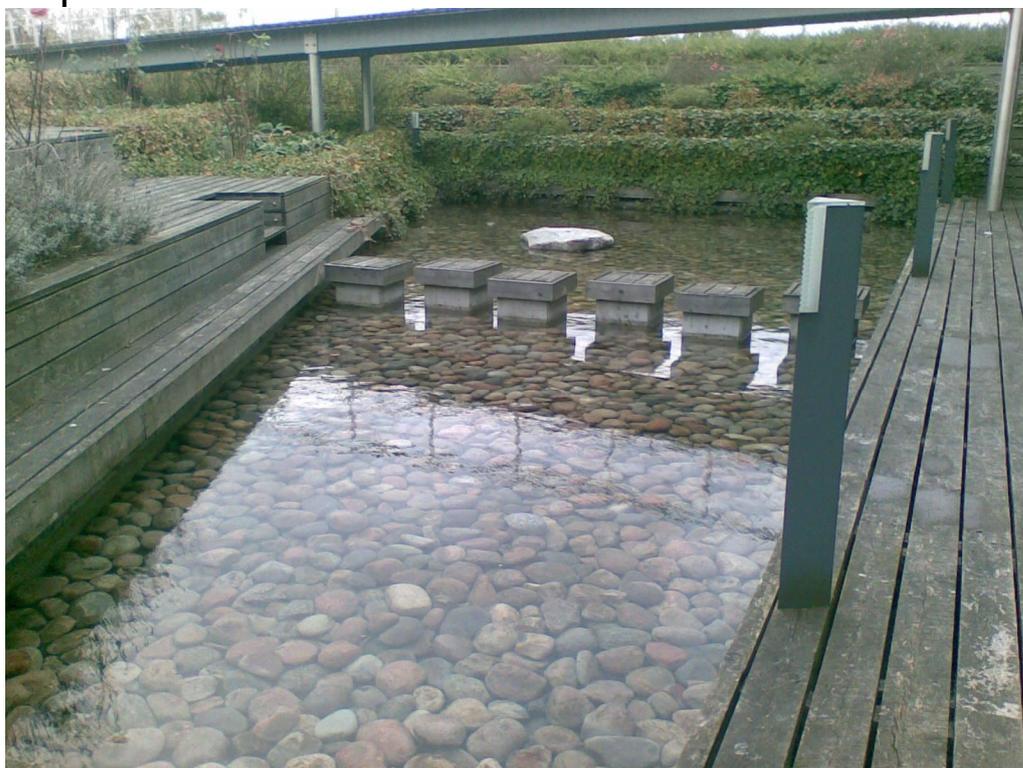
Dopo il trattamento

Come si può vedere dalla foto del dopo trattamento la vasca rimane priva di alghe - e come ha detto il personale della cucina: "Anche le rane tornano adesso!"

Un generatore da 40 litri è stato installato dosando direttamente nella vasca per ottenere un ORP di 450-500 mv, che ha richiesto inizialmente un funzionamento dell'unità pari a 4 ore al giorno (160 litri Neuthox) a causa dell'elevato carico biologico. Dopo 3 mesi il livello di dosaggio è stato ridotto a 2 ore al giorno (80 litri Neuthox).

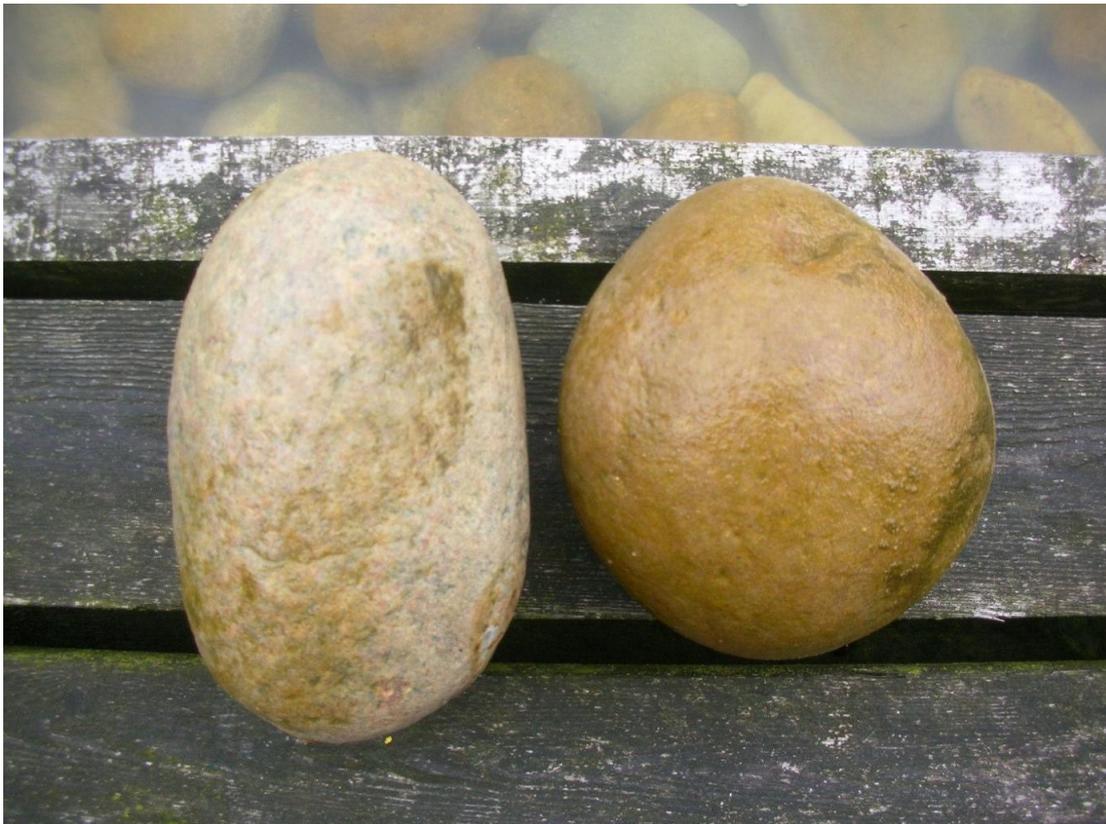
La vasca era pesantemente infestata da alghe ed inoltre i livelli di ossigeno nella vasca erano scesi a causa dell'attività batterica anaerobica creando così uno sgradevole odore.

L'immagine qui sotto mostra pietre con uno strato di alghe:

Sono stati fatti tentativi con dosaggio shock di alte concentrazioni di sostanze chimiche a base di cloro e con rimozione manuale delle alghe, ma questa soluzione è stata efficace solo per un breve periodo ed è stata estremamente costosa.
